Ime: **Godešič – cerkev sv. Nikolaja**

Ime: **Goreljek – Knoflov stan**

**Varstvo spomenikov**  
**Poročila 48**

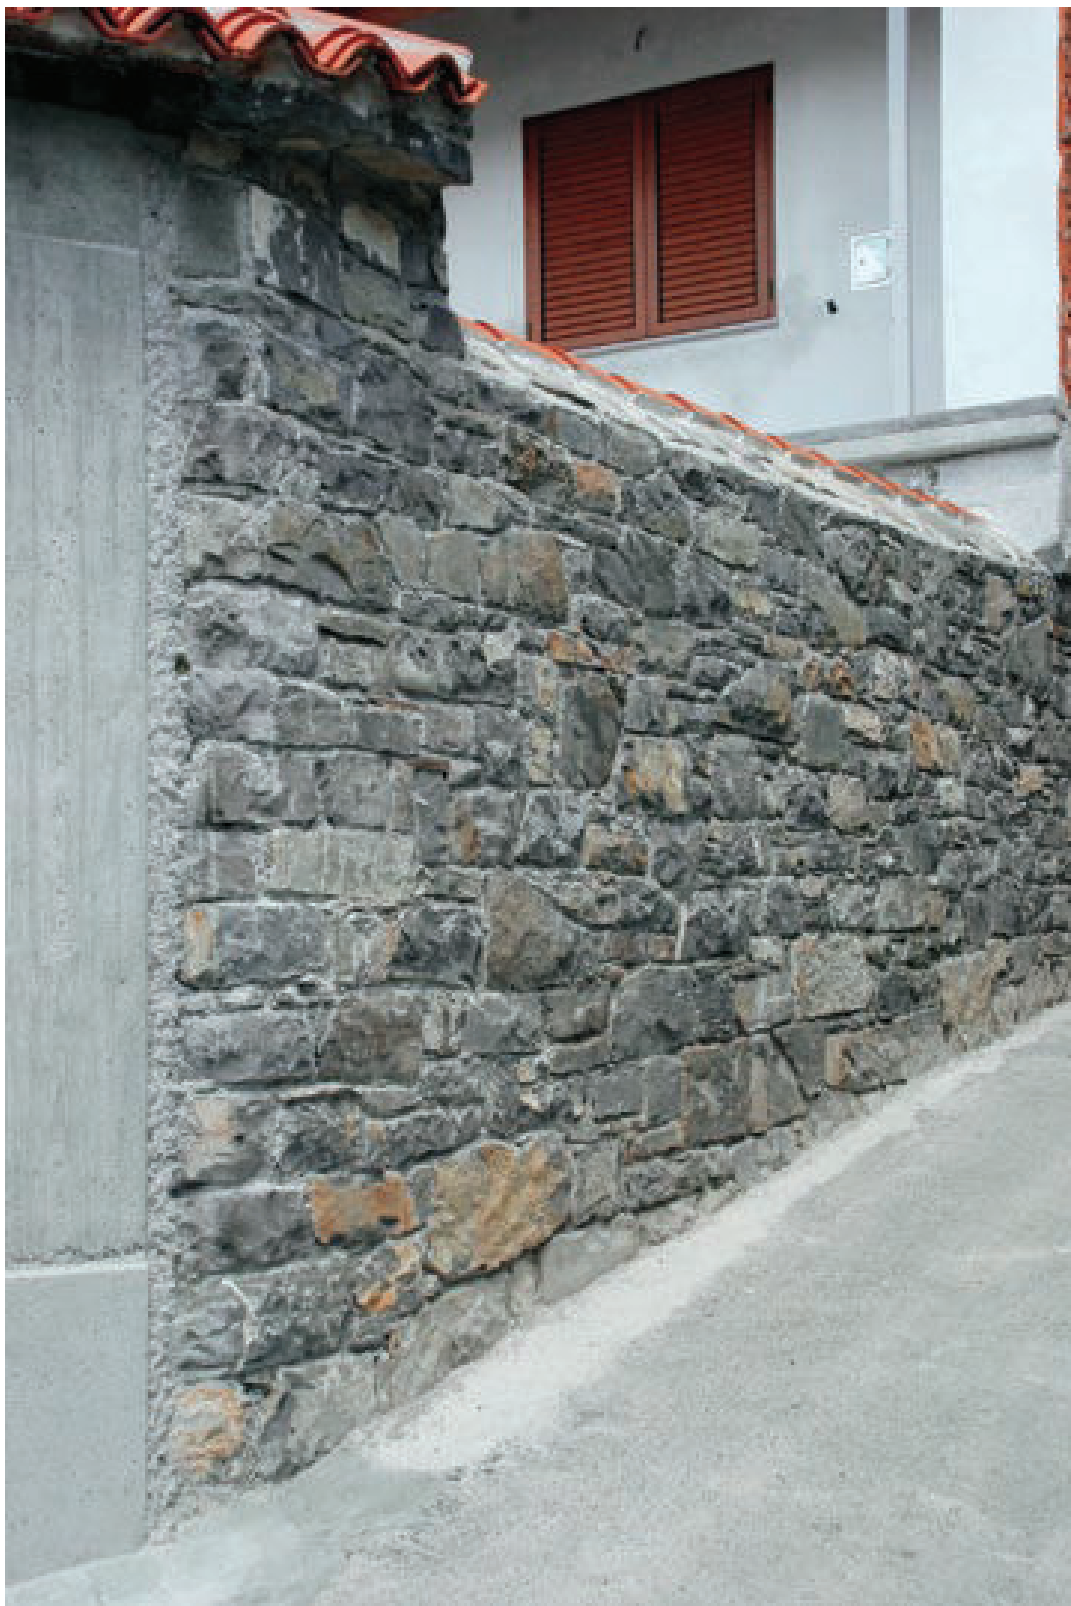
Goče, na novo pozidan dvoriščni zid domačije Goče 33 (foto: A. Ščukovt, maj 2011)

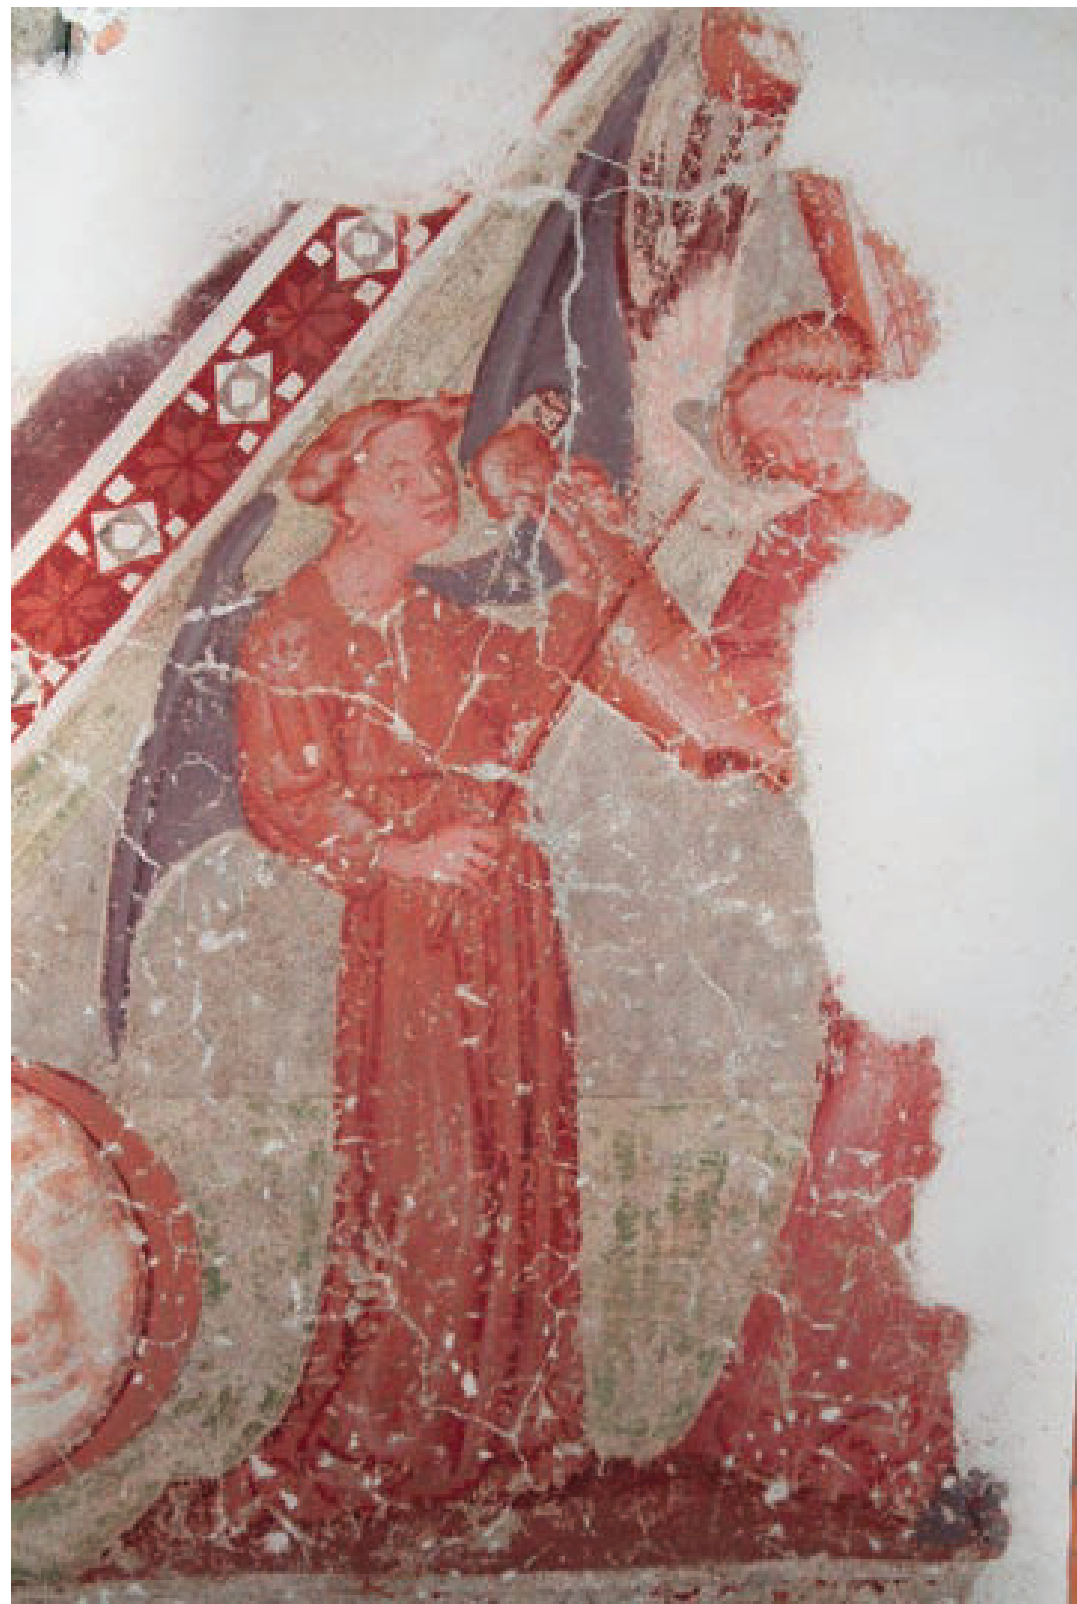
Godešič, cerkev sv. Nikolaja, detajl po kitanju (foto: V. Klančar)

Restavratorske posege smo pričeli z odstranjevanjem neustreznih ometov, ki je obkrožal ohranjen poslikani omet. Ker je bil ta ponekod podmehurjen, smo nadaljevali z injektiranjem in obšivanjem originalnih fresk s pasom grobega ometa. Sledili sta zazidavanje večje globinske razpoke v desnem delu freske ter kitanje manjših poškodb in razpok. Najprej smo naredili en ali več slojev grobega ometa, zaključni sloj pa je povsod fini, zaglajeni omet. Večje poškodbe in površino do robov območja obdelave smo na novo ometali z apnenim ometom. Pri izdelavi grobih in finih ometov smo uporabljali izključno apneno tehnologijo na osnovi uležanega gašenega apna. Posege smo nadaljevali na barvni plasti ohranjenih fragmentov. Nanjo smo nanесли celulozne obloge, prepojene z raztopino amonijevega karbonata. Obloga je barvno plast utrdila, hkrati pa odstranila usedline prahu in ostalih nečistoč. Sledilo je barvno podlaganje večjih plomb in novih ometov z rahlim rjavkastim tonom, saj bi bile te površine s svojo intenzivno belino barvno moteče za ohranjene fragmente. Posege smo zaključili z najobsežnejšo fazo – retušo in rekonstrukcijo poslikav. Za rekonstrukcijo smo se odločili le v levem delu freske, kjer smo dopolnili manjkajoči kozmatski vzorec in doslikali skrajni levi rob lune in zelenkasto ozadje za njo. Retuša je bila izvedena v tehniki

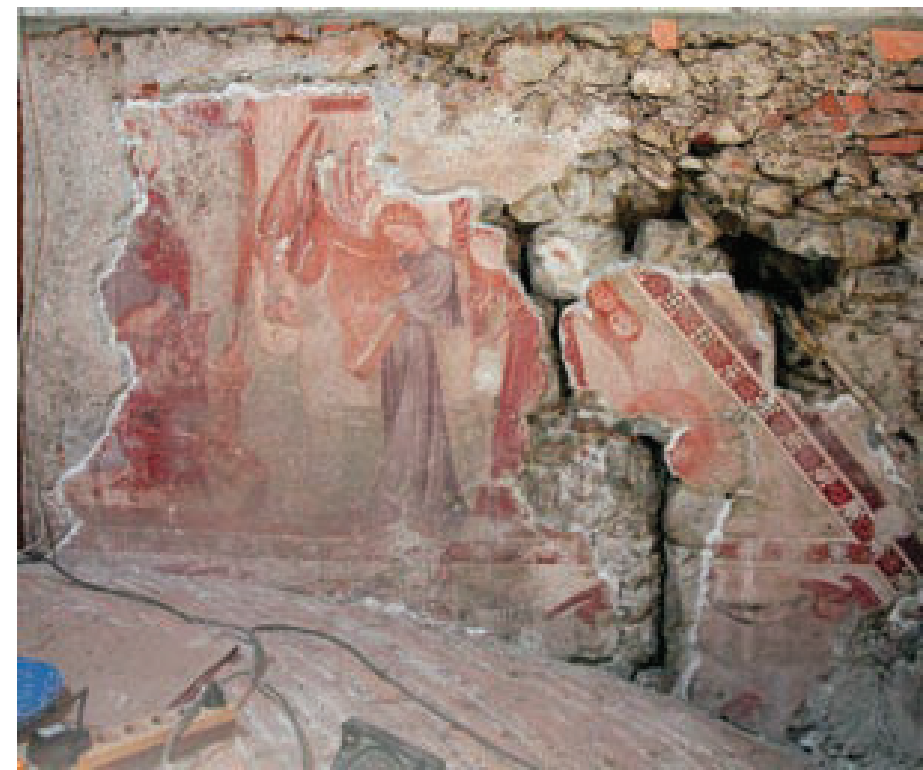
Kamniti zid je stabilen. Na enem mestu je bila v zidu večja globinska razpoka (desno od angela s harfo), verjetno nastala med potresom. Omet originalne poslikave je bil dokaj trden, le ponekod je bilo mogoče zaznati slabšo vezivnost – drobljivost. Slabša je bila vezivnost z nosilnim zidom, saj je bil omet ponekod podmehurjen. V ometu je bilo veliko drobnih razpok, nekaj tudi večjih. Na površini ometa je bilo veliko mehanskih poškodb v obliki manjših in večjih odrgnin. Ponekod se je omet razslojil, tako da je bila nestabilna ali podvotljena samo tanjša gornja plast ometa z barvno plastjo. Površina originalnega ometa je valovita, ponekod so zaradi poškodb nastali nivojski zalomi. Poslikava je bila naslikana v fresko tehniki. Le manjši zaključki so bili naslikani pastozno ali na že suh omet. Ohranjena barvna plast je bila v dokaj dobrem stanju, le ponekod je bila hkrati z ometom razpokana in obdrsana. Prekrita je bila s plastjo nečistoč.

Godešič, cerkev sv. Nikolaja, desni del freske med posegi (foto: V. Klančar)

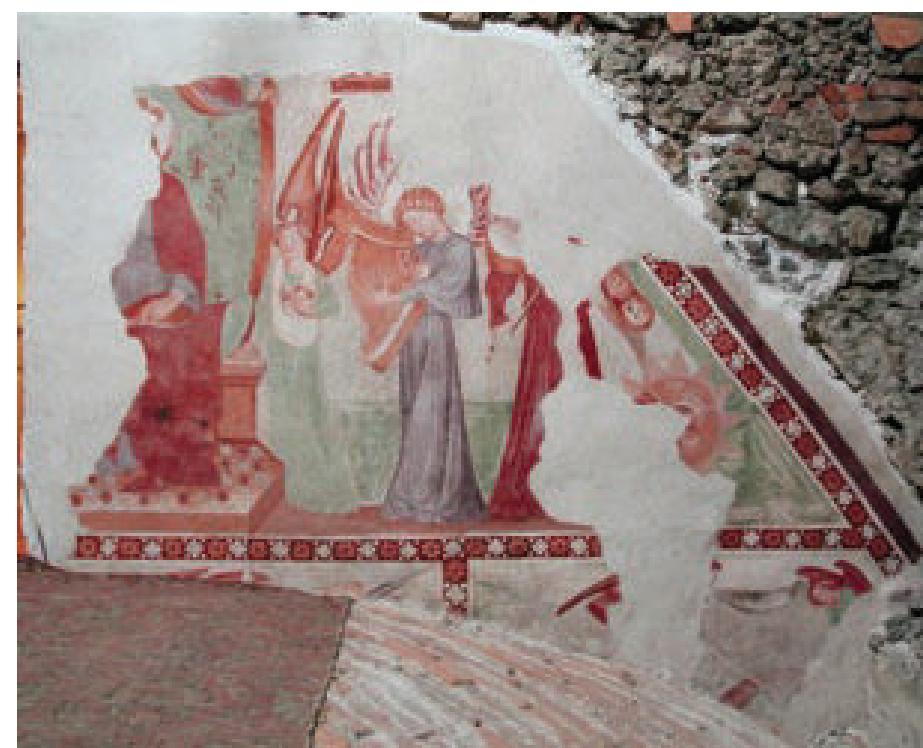
Godešič, cerkev sv. Nikolaja, desni del freske po posegih (foto: V. Klančar)

črtkanja z izbrano paletto pigmentov, ki se ujemajo z originalno poslikavo, za vezivo je bil uporabljen amonijev kazeinat.

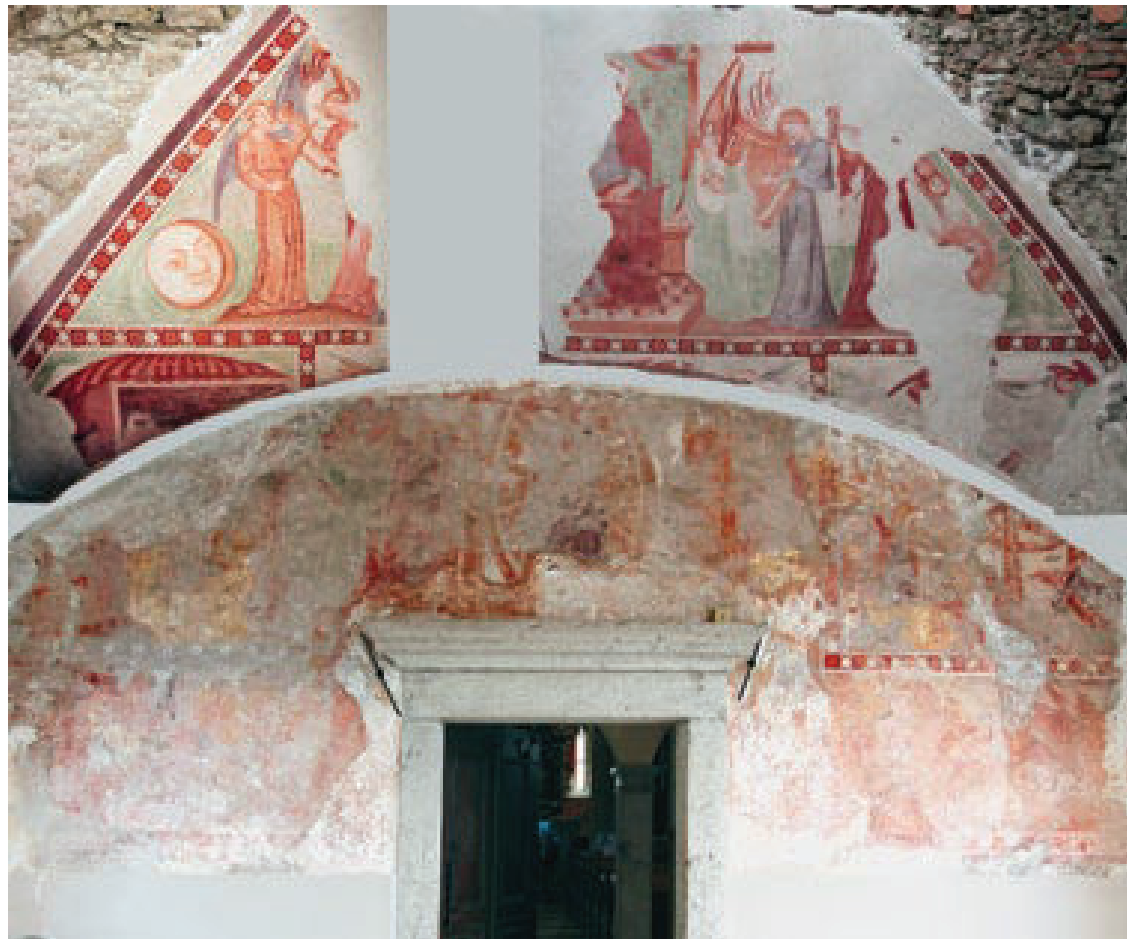
Največ poškodb na teh poslikavah je povzročila prizidava vhodne lope. Freska je bila s tem razdeljena na dva dela – na del nad obokom prizidane lope in na tistega pod njim. Uničena je bila v pasu, kjer se je obok naslonil na steno, večji del na mestu preboja vrat na koro in nekaj po gornjem robu ob nadzidavi zida. Nekaj poškodb je verjetno nastalo tudi ob močnejšem potresu, ko je v desnem delu freske nad lopo nastala večja razpoka v zidu, okoli razpoke pa je odpadel omet s fresko. Zaradi naštetih poškodb je freska nad lopo ohranjena fragmentarno, freska pod prizidano lopo pa je zaradi uničenosti skorajda neprepoznavna.

Godešič, cerkev sv. Nikolaja, fotozložanka fragmentov fresk nad obokom prizidane lope in tistih pod njim (foto: V. Klančar)

Pri načrtovanju restavratorskih posegov se nam je zdelo pomembno, da ohranjene fragmente fresk povežemo v celoto, iz katere bi se lažje zaslutil položaj freske v trapezasto zaključenem zatrepu vhodne fasade. To je bil tudi razlog, da smo si za območje obdelave izbrali celotno površino trapezasto zaključenega zatrepa, znotraj katerega smo mesta poškodb (manjkajočih originalnih fresk) ometali z novim zaglajenim apnenim ometom.

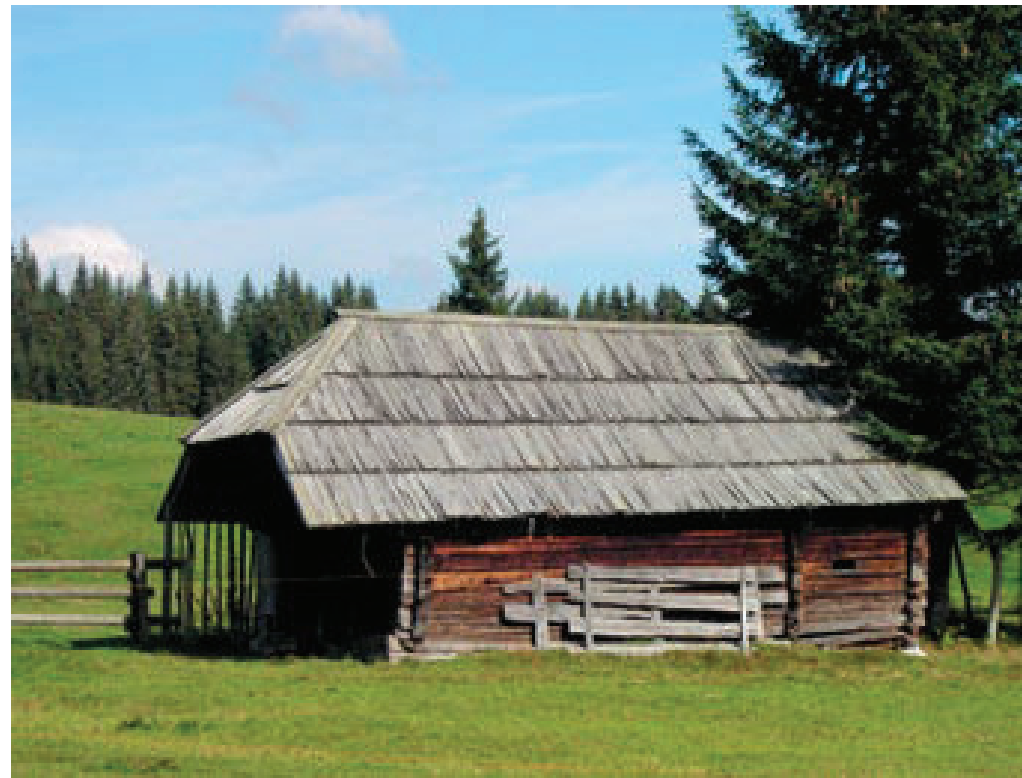
Knoflov stan je dvoceličen lesen objekt, zgrajen iz brun, ki so v vogalih križno vezana, z dvokapno streho s čopom nad vhodno zatrepno fasado. Ostrešje je vezano na kašto. Streha je bila krita z lesenimi

Goreljek, Knoflov stan pred začetkom obnove (foto: S. Roškar)

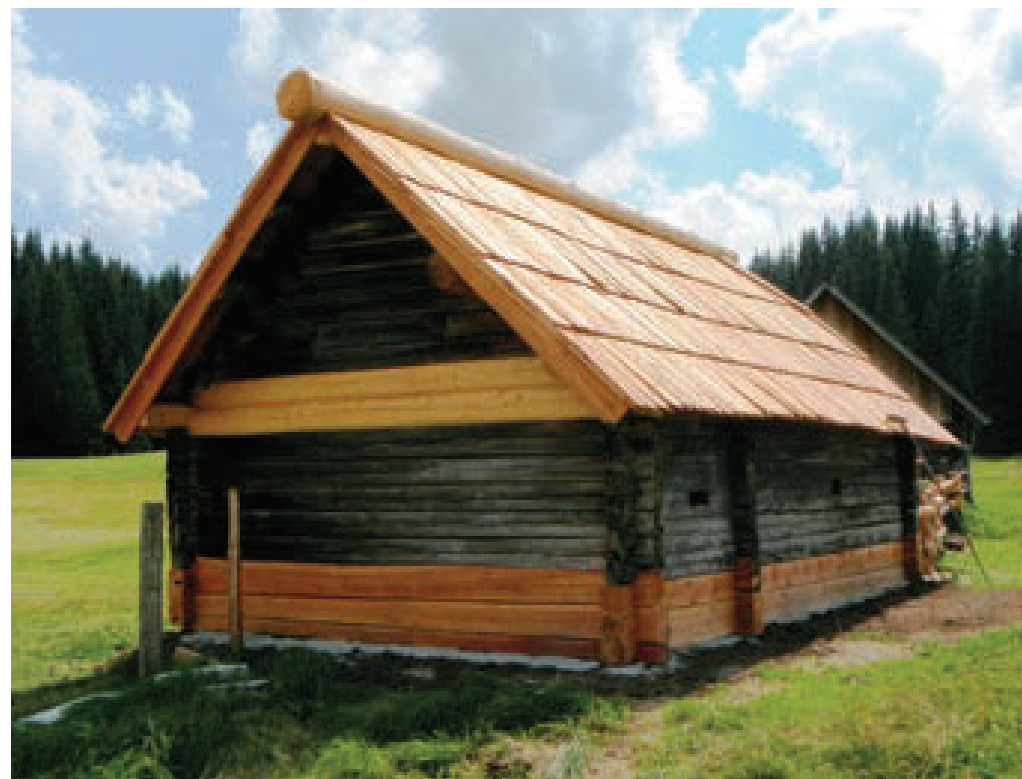
Goreljek, Knoflov stan: zadnja stran stanu po opravljenih delih (foto: S. Roškar)
